# *EL* “GURRIÓN”

# A la búsqueda de molinos

Escondido en el barranco del río Vero

Bárcabo – Agosto 2015

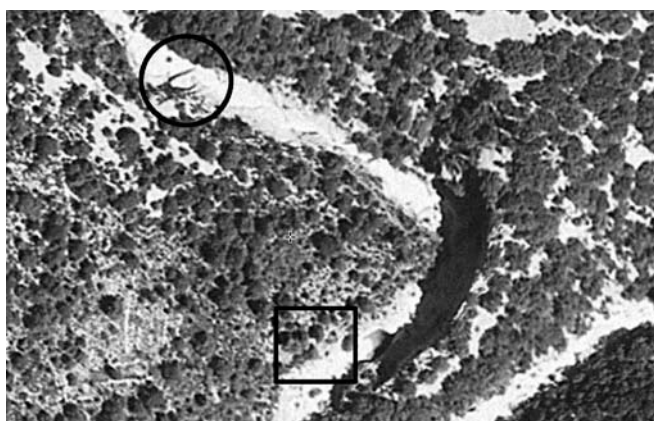
Foto aérea

Vero, entre PAÚLES DE SARSA y ALMAZORRE, no divisamos ninguna indicación de la presencia de un azud o un edificio arruinado. Sin embargo, a 3 km de SANTA MARÍA, una estructura extraña, de forma oval y que parece alguna construcción artificial, nos llama la atención. ¿Tiene que ver con el molino, o es el molino mismo?

dos piedras de moler. ¡Hemos llegado al molino de Casa Mur! El cuadrado en la foto aérea indica el lugar exacto, y además el camino — en realidad el antiguo canal — está vagamente visible.

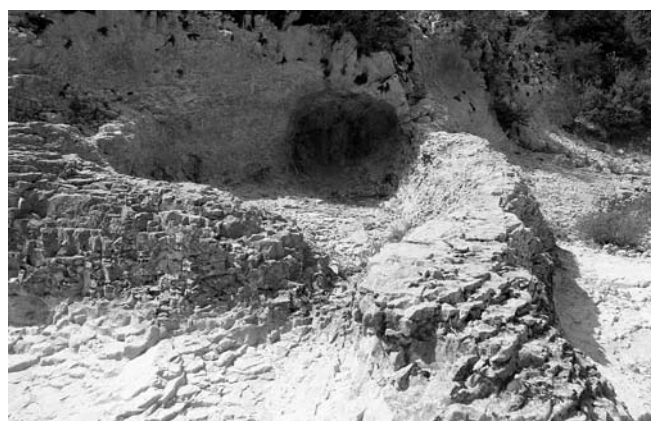
Extraña estructura en el río

Consiste en una pared de 2 metros de altura que cierra casi todo el ancho del barranco y circunda un embalse que se ubica un poco por arriba del cauce. Parece de origen natural, pero quizás el desagüe en la pared es obra humana. No está claro si este artefacto ha servido para algo. Lo que sí está claro, es que no tiene nada que ver con el molino que estamos buscando!

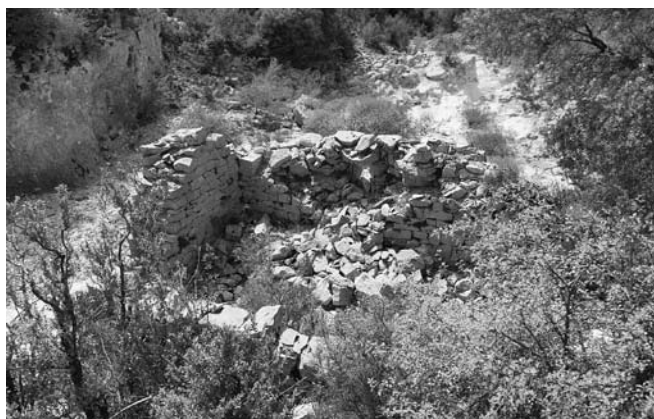
Molino de Casa Mur

El edificio del molino está derrumbado y no encontramos restos de las instalaciones típicas, excepto la pareja de piedras cubierta parcialmente por los escombros. Sin embargo, quedan algunos elementos que ya valen la pena.

Cuando bajamos en el cauce descubrimos que la parte baja del edificio (ver foto con el título) queda en muy buen estado.

Observamos la situación clásica de los molinos de tamaño pequeño (ej. SOLANILLA, FORADADA DE TOSCAR e.o., ver en números anteriores de El Gurrión). Por arriba del cárcavo, en el lugar donde se encontraban las piedras en la planta superior —en derrumbe—, se sitúa una pequeña ventana.

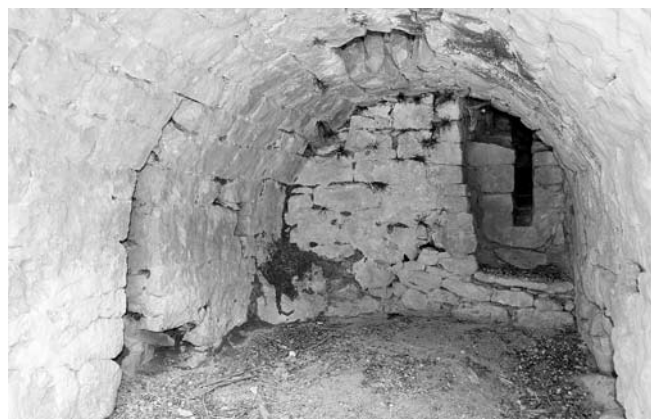
Cárcavo

La sólida bóveda de medio cañon da lugar a un solo rodezno.

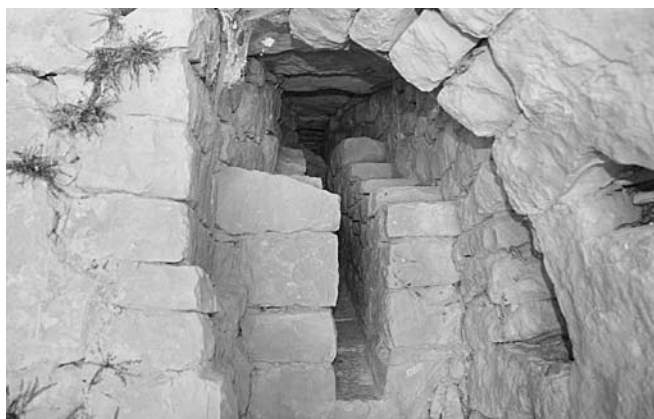
Saetín

En la parte de atrás del cárcavo, el saetín llama nuestra atención. Nunca vimos una construcción similar.

Aquí, en el molino de Casa Mur, el saetín es un estrecho y profundo albañal sin botana. Uno podría pensar que anteriormente había un conducto, pero eso es muy poco probable, puesto que el fondo del albañal está construido de manera muy cuidadosa, con piedras llanas imbricadas. Hacer tanto trabajo no tiene ningún sentido si sirve solamente para albergar un tubo.

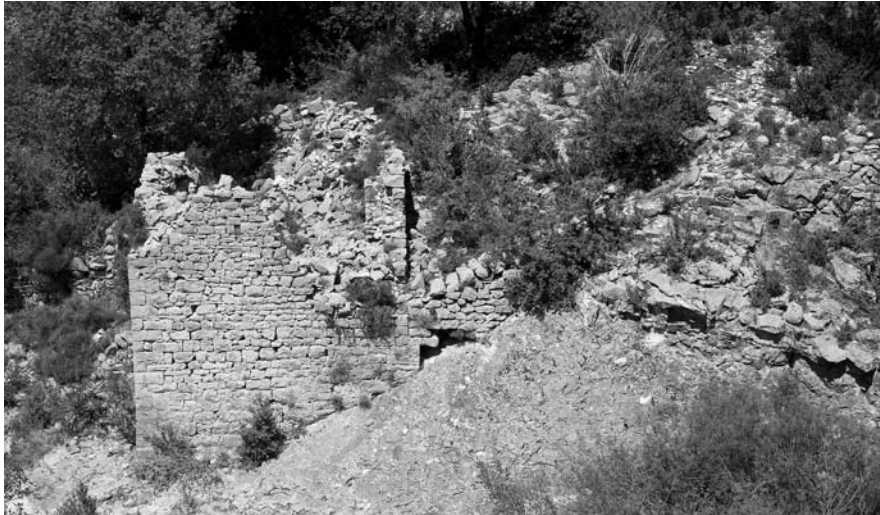
Molino de Casa Mur con el canal bordeado con grandes piedras — 2015

Desde las tres piedras, el canal baja hacia el molino. Su base está formada por piedras talladas,

cubiertas por piedras llanas puestas en forma de U, que forman así un canal abierto. Los lados están bordeados por una fila de grandes rocas. No quedan restos de otro revestimiento, tales como una chapa de zinc o un árbol hueco, lo que ya hemos visto en otros molinos. Es muy probable que la construcción de piedra bastara y, además, exigía menos mantenimiento.

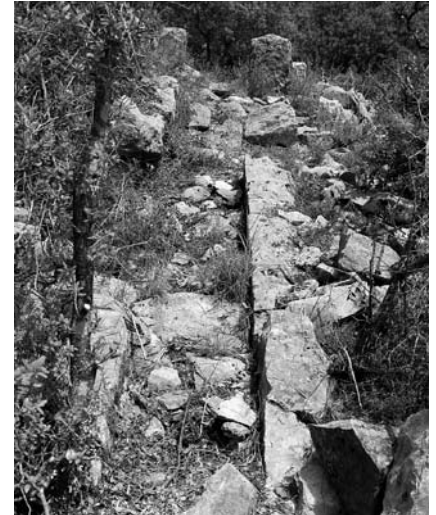
Canal abierto — 2015

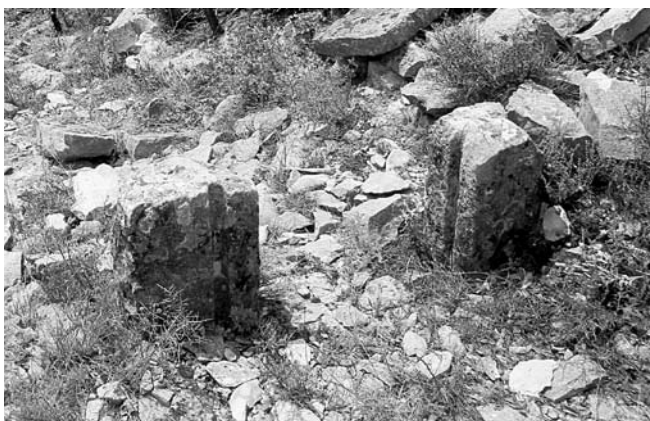
Final de la acequia con rayas para puertas — 2015

Encontramos fácilmente el final de la acequia y efectivamente, aquí hay tres grandes piedras con rayas para dos puertas: una para regular el agua dirección molino, y otra para conducirla hacia el río Vero. ¡Cómo es posible que no nos fijáramos al llegar al sitio!

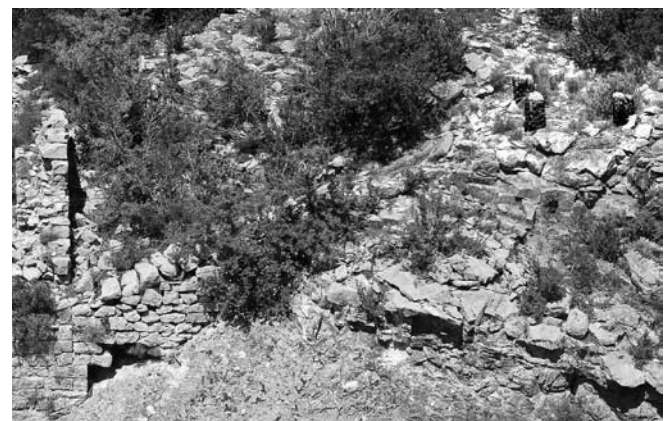
Canal y piedras para las puertas — 2015

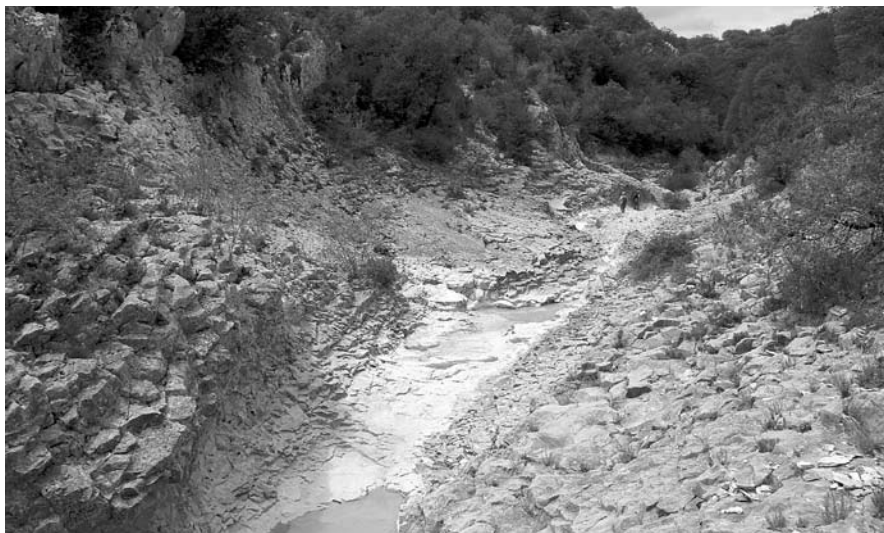
Embalse visto desde el azud

Es muy fácil seguir la acequia río arriba hasta donde llega al río, a unos cientos de metros del molino. Este punto es visible en la foto aérea del embalse: a la izquierda, más o

menos, a un tercio de la parte superior.

La foto demuestra la longitud (¿ven las personas?) del embalse y su capacidad de contener un gran volumen de agua. Pero la mayoría del volumen se encuentra por debajo del nivel de la entrada de la acequia y no puede servir para el abastecimiento del molino. ¿Quizás fuera una prevención para reducir el depósito de barro en el molino?

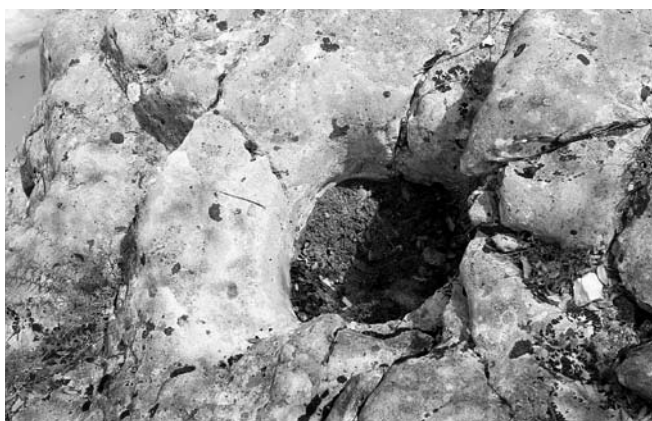
Cada hueco mide  $40 \times 40$  cm. Sin duda alguna, debe ser el lugar donde se encontraba el azud y los huecos servían para fijar las pesadas vigas verticales necesarias para sostener la alta retención. En la foto se ve, a la derecha del hueco central, una apertura más pequeña: el pie de un palo más estrecho que sostenía la viga vertical para dar un soporte adicional contra la presión del agua.

Hueco para las vigas del azud ( $40 \times 40$  cm)

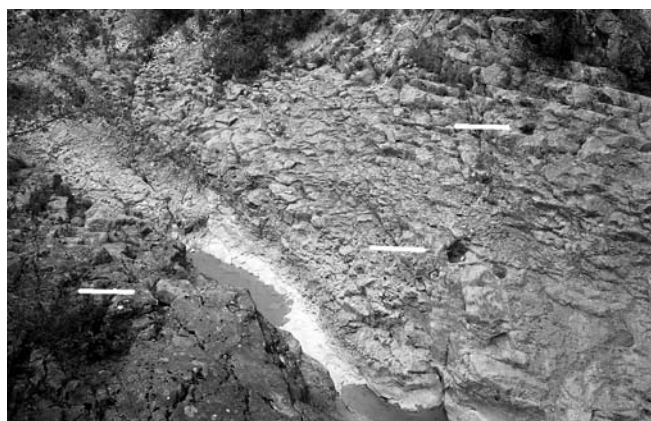
Vale la pena trepar un poco por las paredes. A ambos orillas se ve una línea de huecos grandes y cuadrados tallados en la roca.

Lugar del azud con los huecos indicados
