### Molino de Banastás

### Caseta del partidor de Coliñenigue

### **Molino de Buerba**

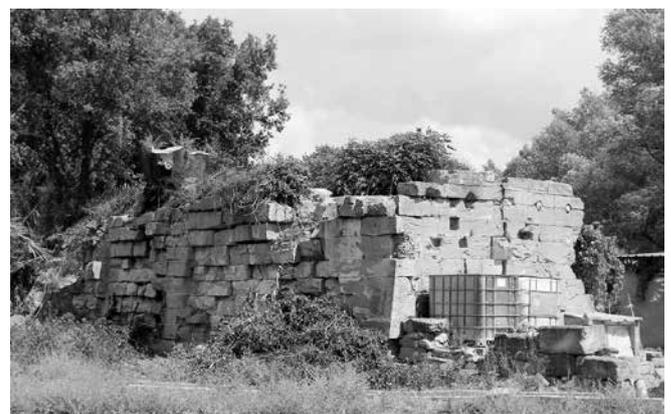
El cubo es lo único que queda del molino — 2015

Hoy no queda nada del molino mismo, excepto el piso y una hilera de piedras en el perímetro. El dueño actual usa el lugar para apilar cosas para su huerto, en el lado este del molino. El sitio está dominado por los restos del cubo. Las paredes de esta estructura de construcción de presión están hechas de piedras cuidadosamente cortadas y apiladas. En el borde de la segunda y tercera capa (contadas desde arriba) vemos una fila de agujeros redondos con restos de vigas que deben haber soportado el techo del molino. Debajo de eso vemos algunos agujeros más

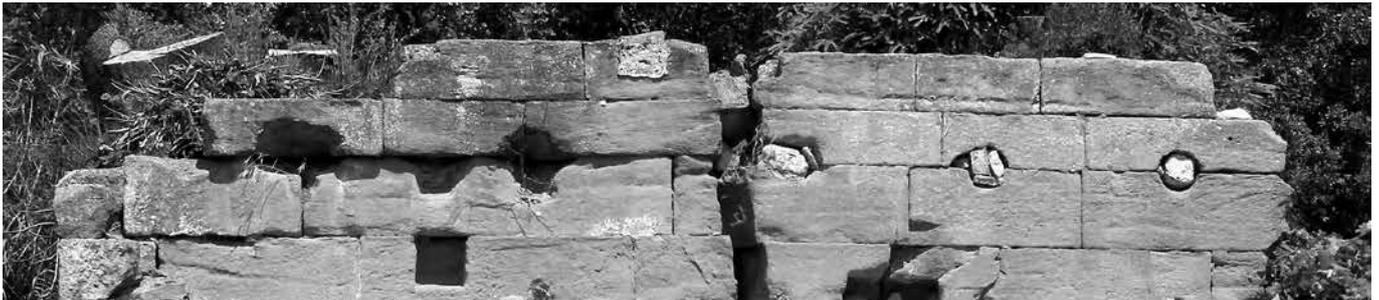
Capas superiores del cubo en Banastás

que habían servido para el equipo (por ejemplo, la grúa). Una grieta ancha corre de arriba a abajo a través del centro de la pared. Tened en cuenta que la grieta no se formó a lo largo de las costuras, ¡sino que incluso rompió algunas piedras!

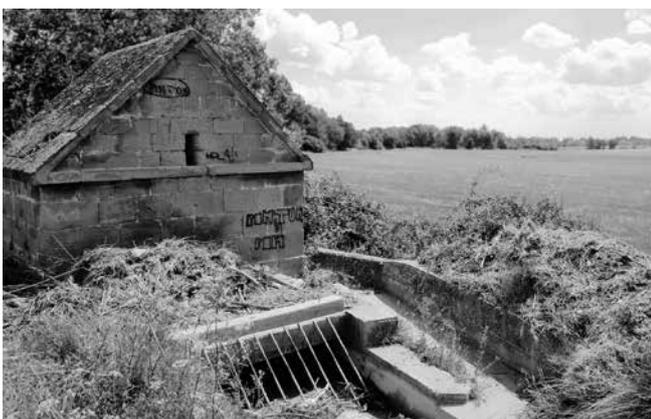
Caseta del partidor de Coliñenigue, entrada del agua

Yéqueda con Banastás (Calle Baja). Está la CASETA DEL PARTIDOR DE COLIÑENIGUE. Es una caseta de protección de un partidor de acequia. Tiene la cubierta a dos aguas pero realizada íntegramente en sillería. Su función era proteger de posibles manipulaciones que modificaran el reparto de caudales. Está incluido en el Sistema de Información del Patrimonio Cultural Aragonés (sipca.es). Aunque la casa no es tan antigua, probablemente tenga sus raíces en cambios importantes en el suministro de agua de Huesca que tuvieron lugar alrededor del primer tercio del siglo XV.

izquierda, obtendría su agua de la Acequia Mayor, en la margen derecha. Con este fin, se construyó un partidor en esa acequia, que llevó parte del agua de regreso al Isuela. Allí fue recogida en una presa y llevada a Coliñenigue. Para proteger la tajadera y evitar la manipulación no deseada de la configuración, se construyó una caseta sobre la tajadera. La antepasada de la actual CASETA DEL PARTIDOR DE COLIÑENIGUE.

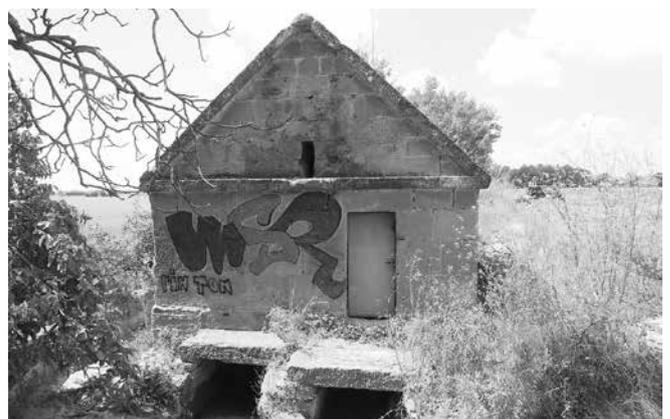
Caseta del partidor de Coliñenigue, acequia ramificada

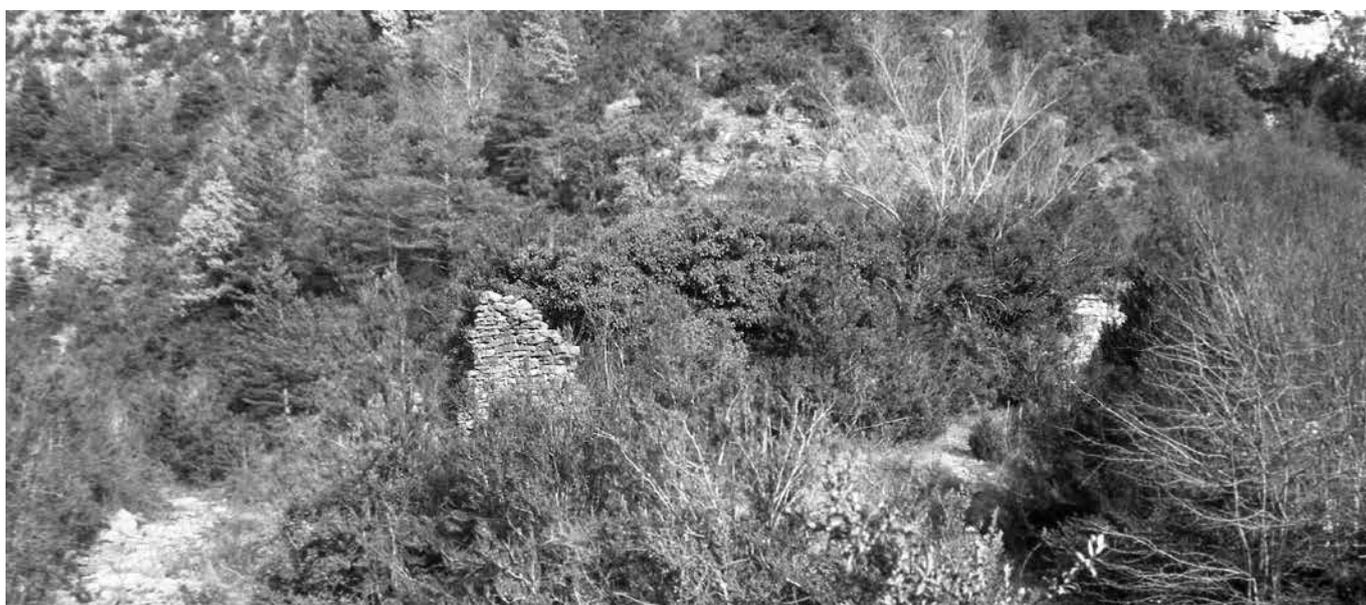
Molino de Buerba: a la izquierda el lecho rocoso del Barranco del Cubo

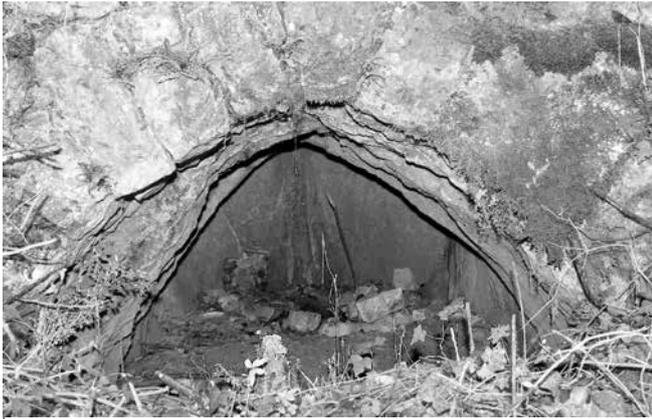
Cárcavo con botana y tajadera

Solo una parte de la pared orientada al sur del molino está en pie. Por una feliz coincidencia es la parte cerca del cárcavo. Su boca está bordeada con un arco que no es completamente redondo, sino más bien ligeramente puntiagudo. El primer medio metro de la cavidad está cortado de la roca, tiene una superficie irregular y la sección transversal es claramente triangular. Aún más hacia adentro, la bóveda se ensancha y las paredes se terminan suavemente. En la parte posterior vemos un saetín de madera que sobresale de la pared. Está reforzado con un anillo de metal. Al final incluso hay una

botana con la tajadera y su llave que regula el paso del agua al rodezno.

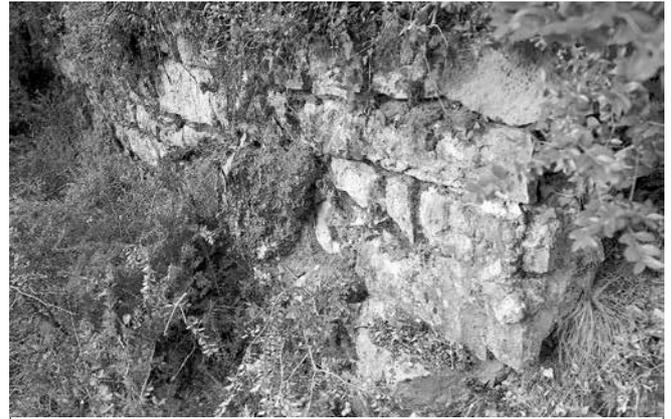
Pared este del embalse

En 2020 el embalse todavía está en buenas condiciones y es relativamente voluminoso en comparación con el molino mismo. Las paredes están sólidamente construidas con piedras grandes, cortadas más o menos

regularmente. Donde fue posible, se incorporaron grandes rocas en la construcción. La pared occidental y el muro común al taller del molino están enlucidos con una capa de cemento. Es difícil determinar con certeza de dónde vino el agua, pero parece que debe haber provenido principalmente del BCO DE MANATUERO, que todavía tiene un flujo bastante grande.

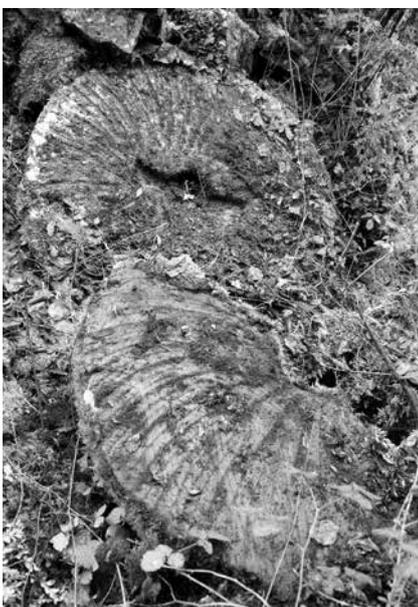
Solera y volandera

El taller y el embalse están completamente cubiertos de malezas. Debajo de una gruesa capa de hojas y musgo encontramos un par de piedras: una solera y una volandera con una muesca para una clavija de dos brazos. Las piedras son bastante pequeñas con un diámetro de solo 110 cm. Es otra prueba que el molino de Buerba dejó de funcionar hace mucho tiempo. La mayoría de los molinos de la zona que han permanecido activos por más tiempo, trabajaron con piedras de 130 cm, incluso aquellos que originariamente molieron con piedras más pequeñas. Un ejemplo típico es el molino de SOLANILLA (Guarguera, ver el Gurrión 135) donde las piedras desechadas en el exterior tienen un diámetro de 115 cm y la pareja en la bancada 130 cm.
