# <sup>EL</sup> “GURRIÓN”

## Dos molinos en el valle del Río Sarrón

Torres del Obispo – Agosto 2006

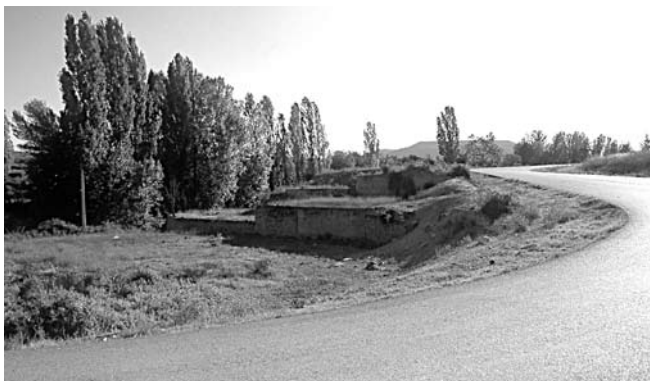
Nada nos hace suponer que aquí se esconde un complejo con tres molinos; en la parte superior, la pared del embalse — 2006

Arriba, al nivel de la carretera, se encuentra un embalse bastante grande. Las paredes están hechas de buena mampostería y rematan en cono hasta un amplio saetín. La construcción de la nueva carretera y las salidas, hace que hoy día sea muy difícil imaginar o ver cómo funcionaba el abastecimiento del agua. Lo que sí es muy visible es la impresionante diferencia de altura entre el embalse y el lugar donde salía el agua, el cárcavo, al pie de la cuesta.

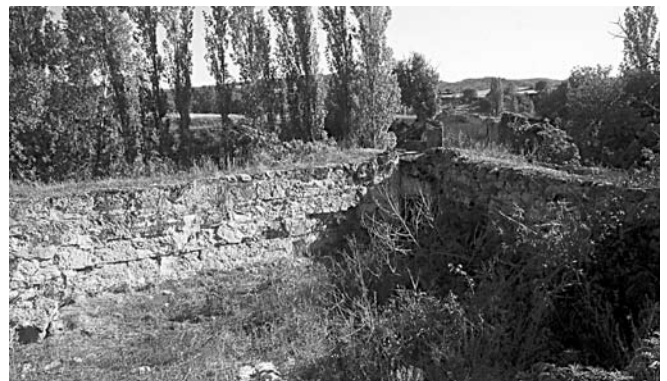
Embalse: grandes piedras forman paredes que rematan en cono hasta un amplio saetín; detrás se pueden ver los edificios. — 2006

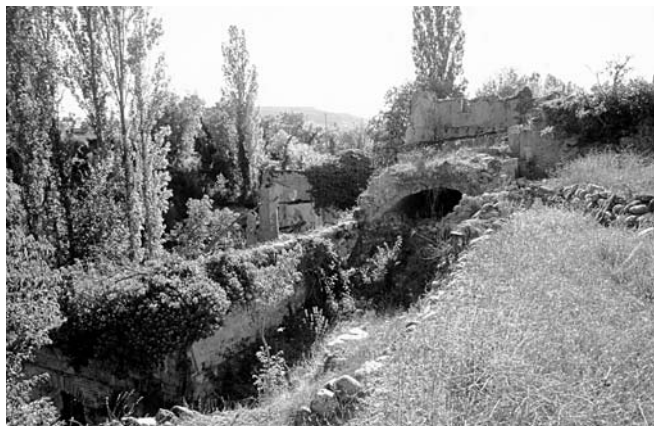
Lado oriental: a la derecha la boveda de cañon del harinero. A la izquierda: en primer plano la entrada del aceitero y al fondo la parte inferior de la central eléctrica — 2006

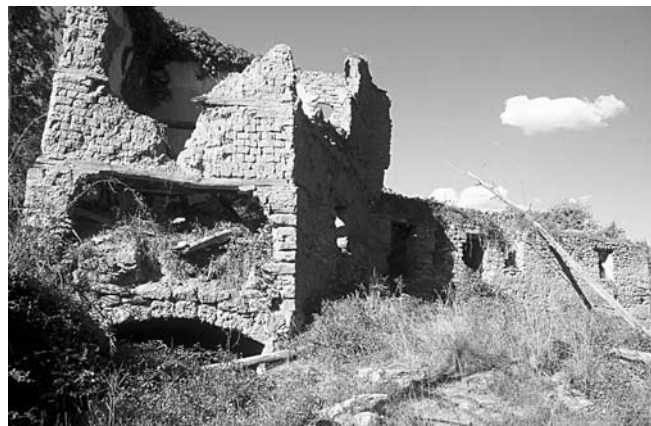
Lado meridional: delante, el desagüe de la central eléctrica. A la derecha, el molino aceitero — 2006

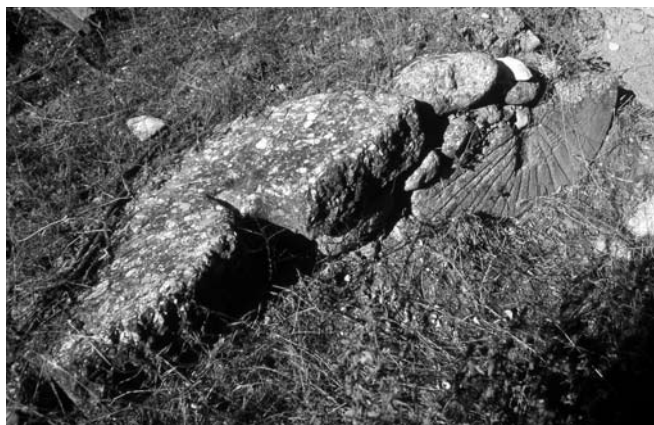
La entrada del molino harinero está bordeada por muelas gastadas — 2006

molino harinero y un poco más abajo el molino aceitero. El camino que conduce a la entrada del molino harinero está bordeado de viejas piedras de moler. Son partes iguales de viejas volanderas de una pieza.

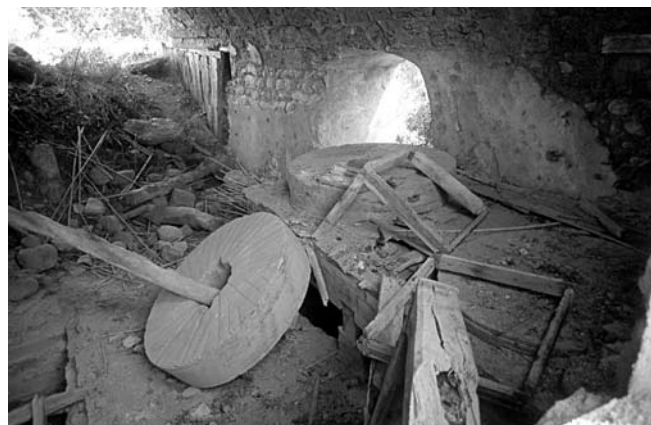
Molino harinero: la bancada con dos parejas de piedras de moler y restos de caballete y tolva — 2006

Las piedras que encontramos en el interior son modernas y compuestas, talladas en sectores con surcos rectos (ver El Gurrión 128). La fachada se ha caído y dificulta saber cómo era la entrada, pero la sala de moler es sin duda ninguna, algo particular. ¡Es la primera vez que encontramos un molino con una bóveda de cañon! En el rincón suroeste se encuentra un bancal con dos pares de muelas. Quedan también restos de caballetes y el armazón de madera sobre

la que se apoyan las tolvas. Tenemos que andar con cuidado para no venimos abajo, porque hay muchos huecos peligrosos. A la izquierda, en la foto, distinguimos una estrecha escalera que baja a la parte del molino justo por encima del cárcavo.

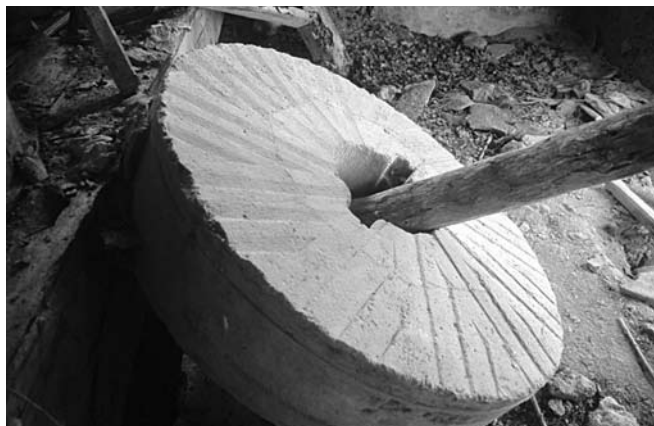
Piedra de moler; una corredera

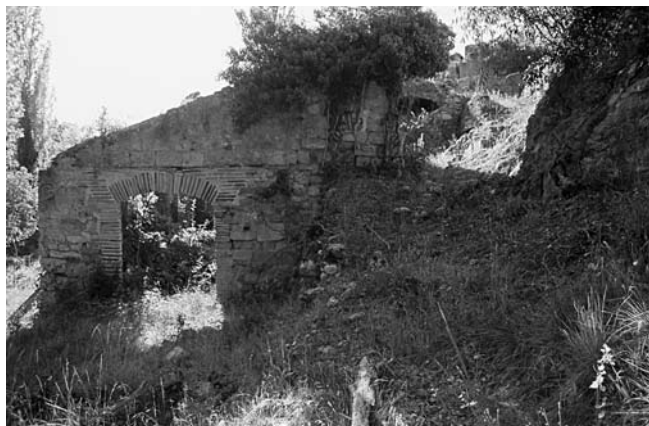
A la izquierda, la entrada al molino aceitero; a la derecha, la del harinero apenas visible

El molino aceitero se sitúa un poco más bajo que el molino harinero. Hay una ancha entrada,

bien acabada con ladrillos, en la pared oriental. El espacio está totalmente cubierta de maleza y a primera vista no queda nada de aparatos. Sin embargo, vale la pena abrirse paso hasta el otro lado, al fondo del edificio. Ahí encontramos la clásica piedra redonda en su embalse, circundado por un borde de aproximadamente medio metro. En una pequeña habitación separada descubrimos una balsa de moler con muelas cónicas.

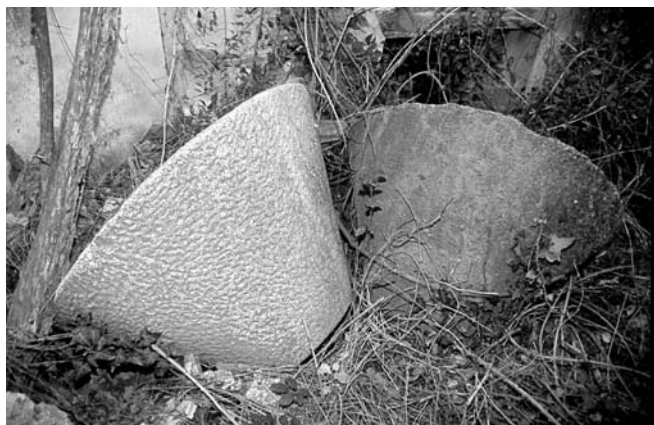
En una habitación separada, junto a la almazara, encontramos piedras cónicas modernas

Semejantes conos de piedra truncados fueron utilizados por primera vez en España en 1798. Al principio los molinos tenían solamente una piedra, pero con el paso del tiempo, utilizaron hasta cuatro. La ventaja es que la generatriz de un cono así

descansaba alineada sobre la solera y así se evitaba el efecto deslizamiento. Al coincidir el desarrollo de la superficie cónica exactamente con el sector circular recorrido, ese sistema permitía un mayor efecto de trituración de la aceituna y una disminución de las resistencias; siendo mucho más eficaz que las piedras normales circulares. En EL GRADO se pueden admirar unos preciosos ejemplos de semejantes piedras cónicas en muy buen estado, junto con los aparatos del sistema de funcionamiento completo (El Gurrión 132).

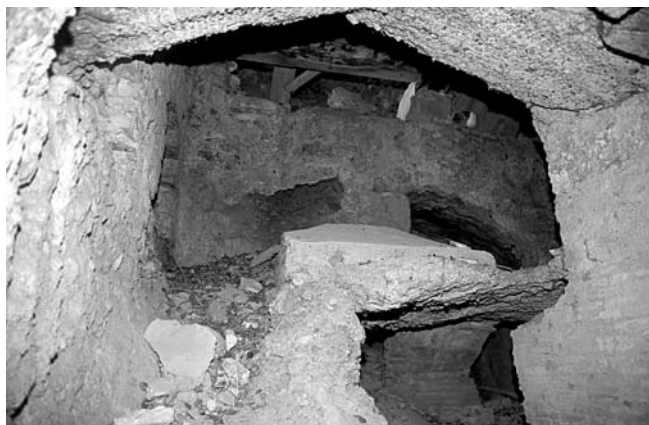
Las entrañas del molino: un conjunto complicado de canales y albañales.

de transmisión del sistema, como por ejemplo los ejes y las ruedas de engranaje. El cárcavo es ancho con la entrada bordeada de piedras de toba y la bóveda por dentro reforzada con hormigón. En la parte de atrás encontramos un impresionante laberinto de canales, pasadizos y albañales que suben dos pisos desde el centro del molino hasta la sala de moler del harinero. Quedan unos restos de tuberías y otros indicios, muestras de la existencia de una turbina y un generador para electricidad en otros tiempos — TORRES DEL OBISPO ya tenía luz eléctrica en 1924 —, pero todo lo demás ha desaparecido.

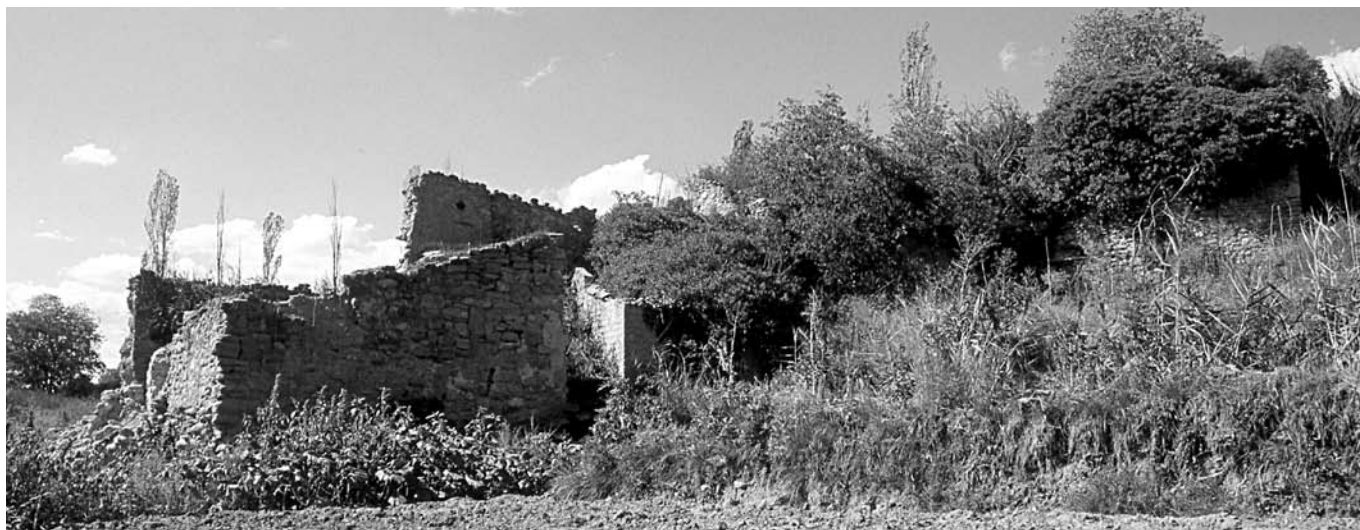
Almazara a la izquierda y a la derecha, situado un poco más arriba contra el embalse, un molino harinero

La construcción de la que hablamos, aunque más pequeña que la anterior, es bastante grande y comprende dos molinos. Por la izquierda en la foto, y situada al nivel inferior del complejo, distinguimos la almazara. A la derecha y aproximadamente a la altura del techo del molino aceitero hay restos de otro molino, muy probablemente un harinero. Fuera de la

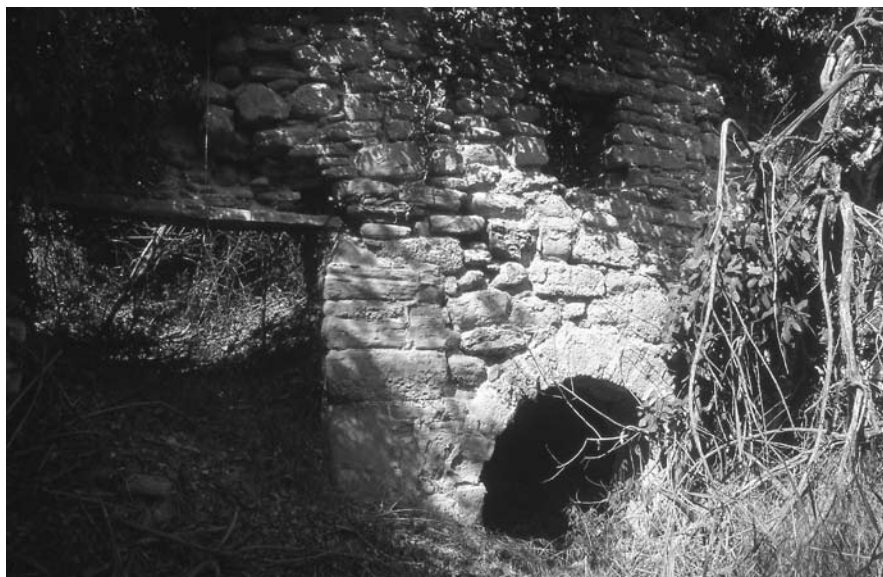
Molino harinero: entrada y cárcavo

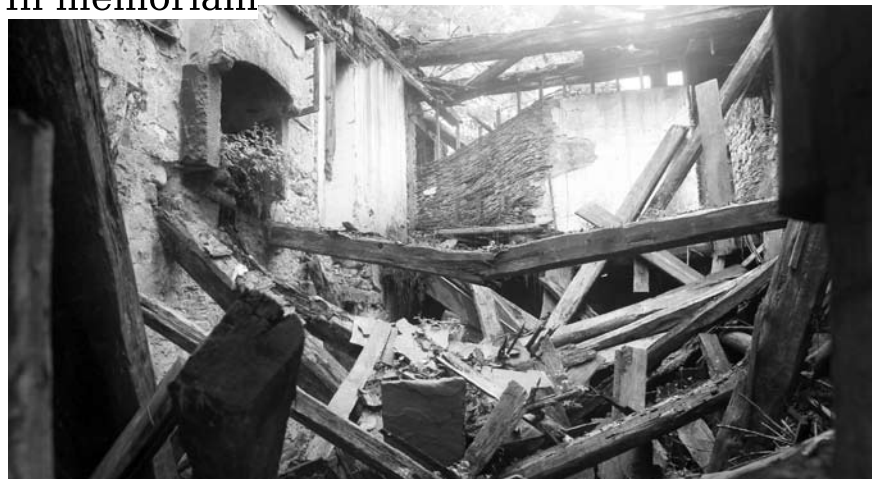
Tomamos la foto siguiente en agosto de 2014. El tejado del molino se ha derrumbado completamente, arrastrando en su caída la planta inferior. Hoy día, toda la

instalación queda escondida y perdida bajo el derrumbe.

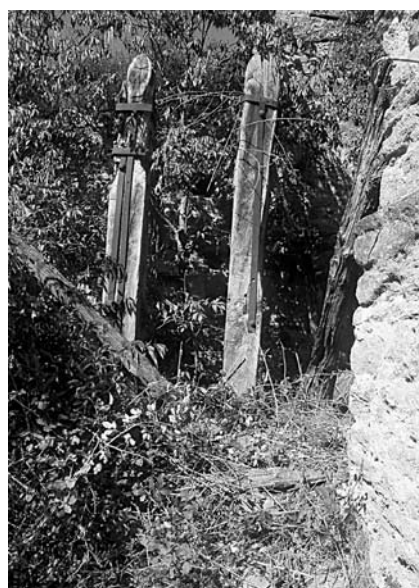
dos vírgenes

El aceitero posee una prensa de tipo viga y quintal. Ya hemos documentado ampliamente esta clase de prensa en El Gurrión 127, por eso nos limitamos aquí a señalar que su funcionamiento se basa en el principio de la palanca. Los tabloncillos verticales llamados vírgenes ya se mantienen en posición vertical y están refor-

zados con varias bandas metálicas. Fíjense en las bonitas clavijas. Por debajo de las zarzas encontramos algunas pilas; unas cubiertas con azulejos esmaltados de color blanco, otras con azulejos rojos.

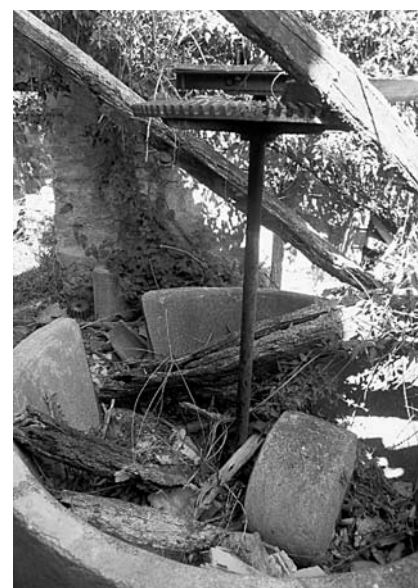
molino de piedra cilíndrica — 2006

En una sala separada (en el centro de la foto, detrás de la pared iluminada por el sol) se encuentra una balsa con un molino de piedra cilíndrica, de impulsión mecánica, aunque probablemente con un mulo. Tal como en COSCOJUELA DE SOBRARBRE (ver El Gurrión 131) vimos aquí un hueco redondo en la pared para facilitar el paso del animal. La piedra es bastante

pequeña y una de repuesto espera más lejos en la pared. Notamos que esta pared es muy alta (como en el desaparecido molino aceitero de PALO) y que hay una abertura que se puede cerrar por medio de una puerta corredera. Excepto las ruedas de engranaje, visibles en las fotos, no queda nada de maquinaria de transmisión.
