EL “GURRIÓN”

número: 138

A la búsqueda de molinos

Molino de Buetas

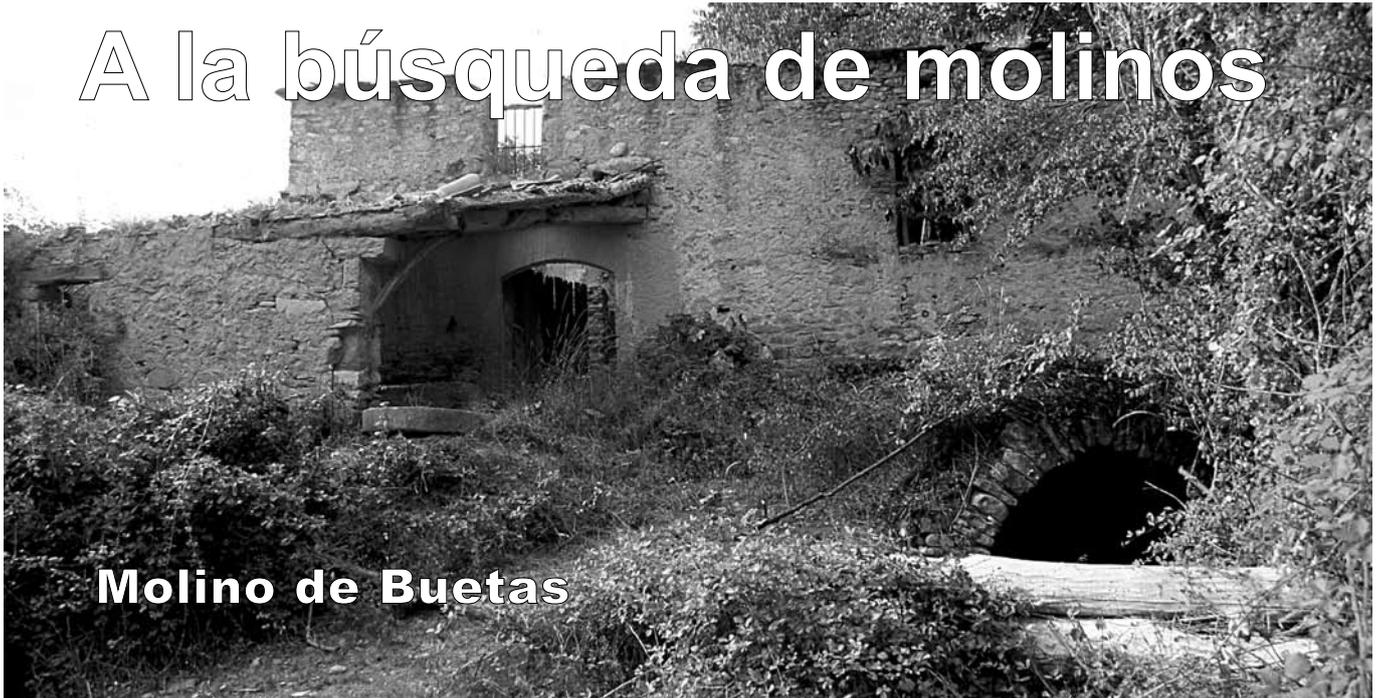
Buetas – Agosto 2006

El molino es amplio y consta de un plan rectangular muy sencillo. En la fachada vimos, en la parte central, una ventana bastante grande. Su ubicación bastante alta (ver foto de arriba) impide mirar por dentro, y para mirar por fuera, hay que ponerse sobre

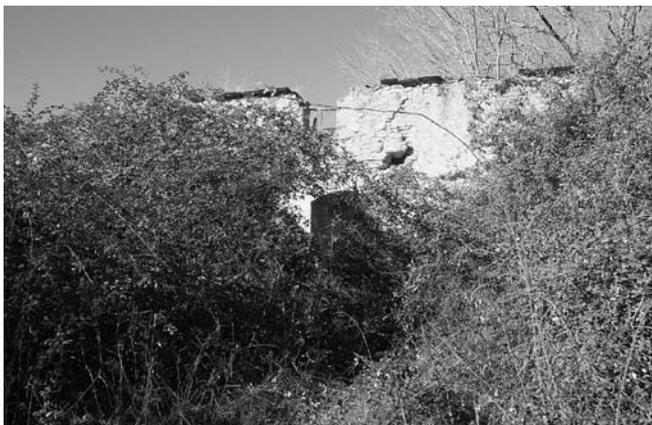
El molino está escondido bajo una densa capa de zarzas
— Enero 2015

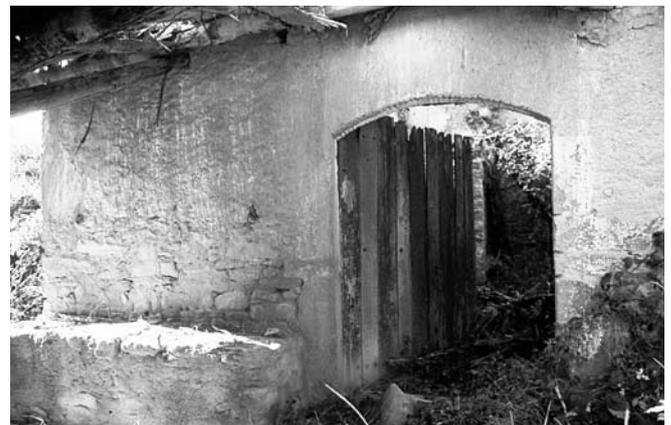
Porche con banco y puerta pintado de rojo y azul
— Agosto 2006

La tercera apertura en la fachada es la entrada misma, con la puerta entreabierta y acogedora. La puerta está compuesta por tablas, pintadas alternativamente de rojo y azul. En las piedras que bordean la apertura, descubrimos unos rastros de pinturas en los mismos colores. No obstante, su estado muy deteriorado no permite determinar de qué se trata. Sin duda, estos dibujos —cuando todavía eran visibles en colores vivos— animaban la entrada. ¿Tal vez algún lector posea una foto del molino en tiempos mejores, con detalle de la entrada? En el dintel derecho se ven dos cruces protectoras rayadas en la piedra (el Gurrión 133).

La entrada está protegida por un amplio porche que tiene un banco contra la fachada. Notamos grandes anillas para atar los animales de carga.

Molinos de tamaño bastante grande disponen a menudo de un porche, pero este cubierto se encuentra también a veces en construcciones más pequeños como CASTIGALEU, LETOSA o SARSA DE SURTA. La foto de 2006 muestra que el tejado del porche fue cubierto con tejas redondas del tipo «mediterráneo». Desafortunadamente hoy día, todo se ha derrumbado.

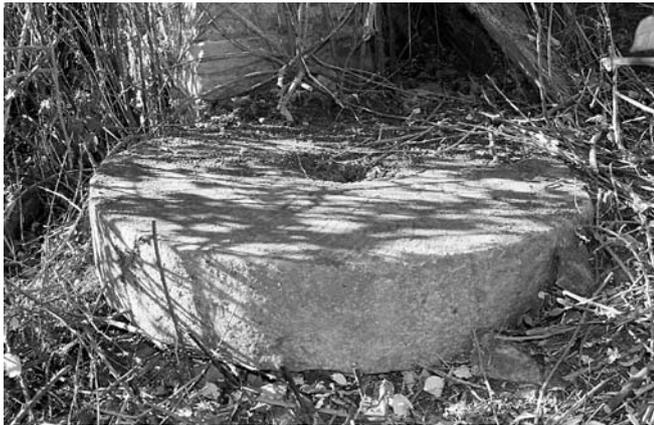
Muela jubilada; Ø = 130cm

— Enero 2015

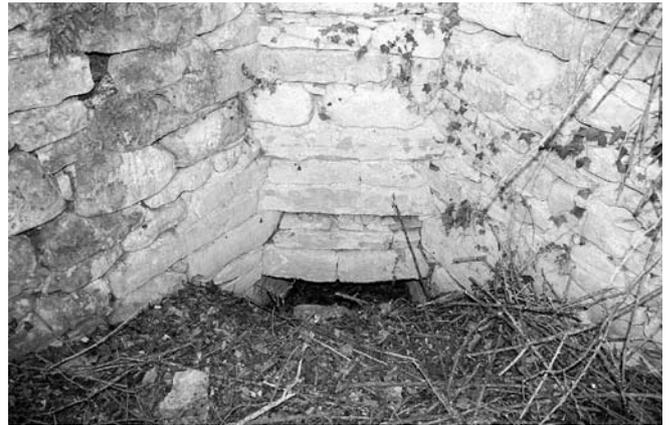
Saetín

— Enero 2015

El saetín es el canal angosto que conduce el agua a presión desde el embalse al rodezno, haciéndole girar. Este canal, y en particular la parte que sale de la pared, tiene que resistir a la presión del agua que es, en este punto, considerable, debido a la diferencia de altura entre el embalse y el rodezno. Por ello, el tramo final del canal muestra siempre paredes muy gruesas y está a menudo reforzada con llantas metálicas, o como es el caso en nuestro molino de BUETAS, con placas metálicas. En otros lugares (ENA, SARSA DE SURTA) se ha solucionado este problema: o bien reduciendo la longitud de la parte que sobresale o construyéndola de piedra u hormigón (SINUÉS).

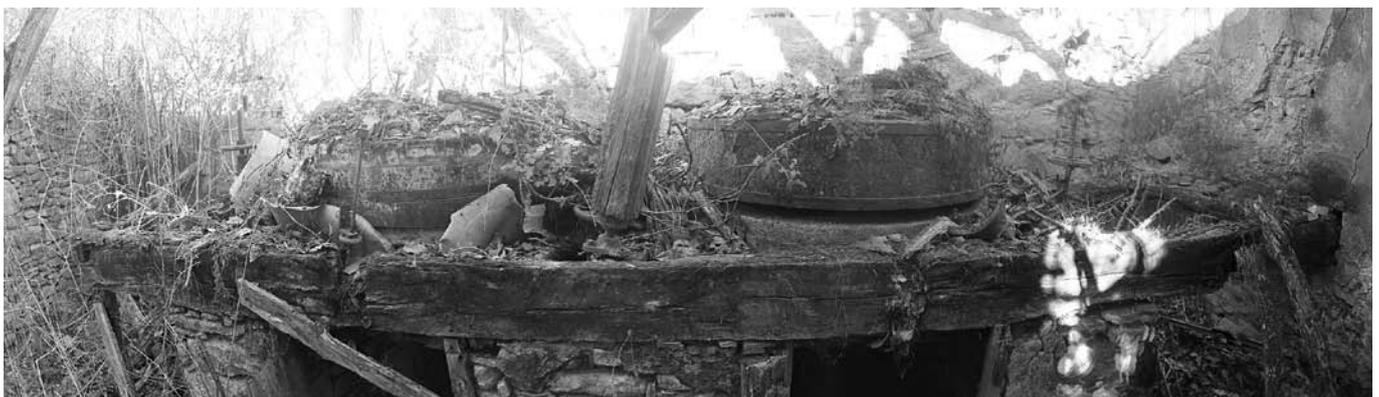
La bancada con dos parejas de piedras de moler

Buetas — Enero 2015

El techo se ha derrumbado y crecen árboles, pero aquí hay pocas zarzas. La sala de moler ocupa casi tres cuartos de la superficie de la planta. La bancada se encuentra a la derecha de la entrada, cerca de la pared del fondo. Es una construcción sólida con base de mampostería de piedras naturales que soporta unas vigas gordas. Por encima se encuentran dos parejas de piedras de moler. La pareja de la derecha tiene el tallado en espiral, igual que la muela de fuera, en la entrada. La pareja de la izquierda, es tal vez más moderna, porque están montadas sobre una rueda metálica. Aquí el perfil no es visible. Encontrar una pareja más antigua y más moderna juntas, en el mismo molino, no es una situación excepcional. La vieja hace la molienda de los piensos y la moderna, la de la harina para el consumo humano.

En otros molinos (San Marco de CASTILLAZUELO, FISCAL, PALO) se encuentra por debajo de la bancada un sistema de engranaje que permitió hacer funcionar varias parejas desde un solo punto. En BUETAS no es el caso. Los ejes van directamente hasta el cárcavo y el espacio bajo las piedras está vacío. Antiguamente, estaba bien cerrado por dos pequeñas puertas, de las que hoy día queda poco. Cuando te metes en ese espacio, se puede ver la inscripción «AÑO 1914»

en el mortero por debajo de la pareja derecha, muy probablemente hecho durante alguna revisión exhaustiva. En el centro hay una grúa que puede servir para las dos parejas.

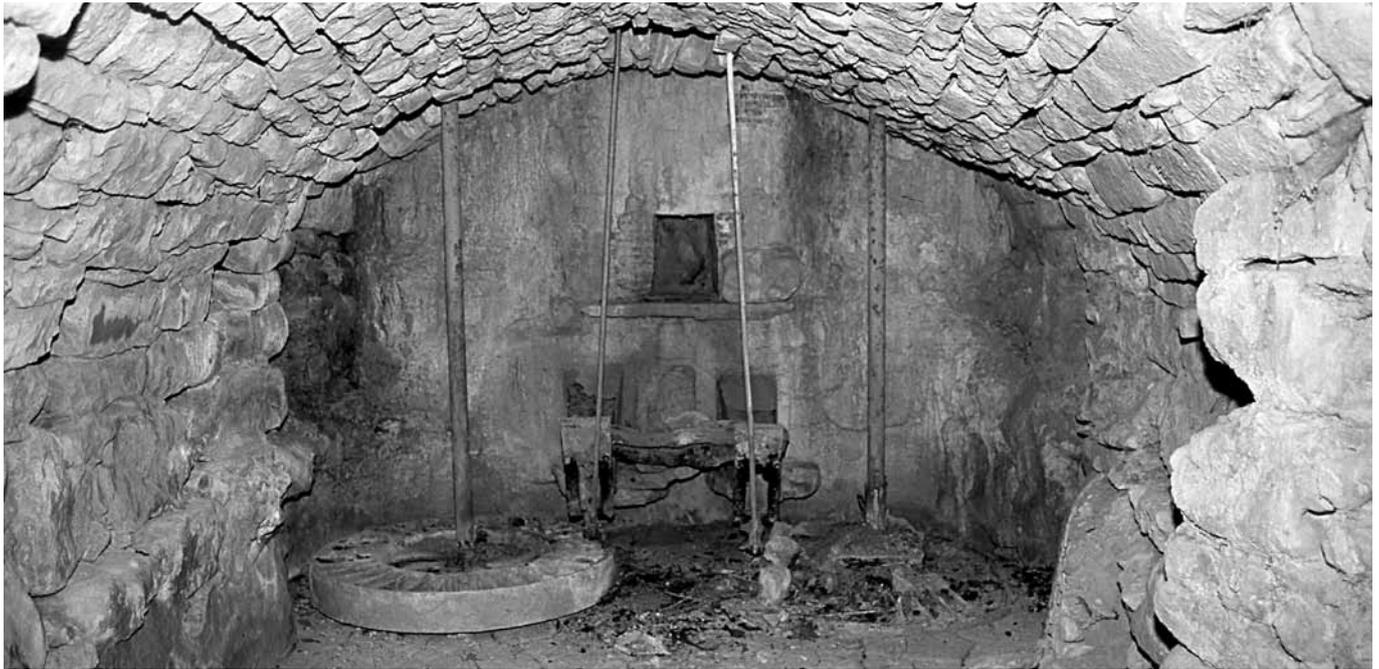
El cárcavo con dos rodeznos; fíjate en el nicho extraño en la mitad de la pared del fondo

Buetas — Agosto 2006

cañón y hecha de buena mampostería. En el fondo encontramos dos rodeznos correspondientes a las dos parejas de piedras. El de izquierda es por completo de hierro, del otro solamente la parte central. Las álabes son de madera. Eso significa que, muy probablemente, al final, solamente la rueda de hierro seguía funcionando. Vea el Gurrión 125 (p13) para una imagen de la misma situación en el molino de SINUÉS. Fíjense que en ambos casos, el árbol, el eje vertical, es de metal.

En el fondo del cárcavo hay dos cosas que llaman nuestra atención. En la mitad de la pared hay un nicho y algo como un alféizar. Desconocemos su significado. Por debajo vimos dos saetines.

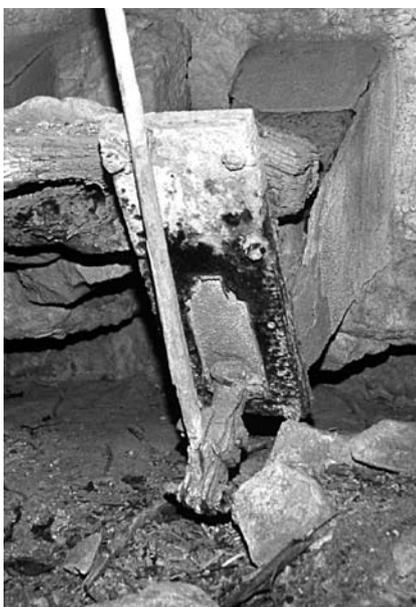
Buetas — 2006

Aquí en BUETAS el vástago está conectado en la parte inferior de la tajadera. En otros casos la conexión es indirecto. El molinero maneja una palanca que al girarla hace mover la tajadera. En ENA la palanca está en paralelo con la tajadera, pero en SINUÉS, perpendicular.

La parte final del saetín, en la que se coloca la tajadera que regula el paso del agua al rodezno, se llama botana. Esta compuerta se accionaba con un mecanismo situado junto a las muelas. El vástago regulador puede ser conectado a la tajadera de varias maneras. Las fotos ilustran algunas posibilidades. En el caso más sencillo, la barra está conectado en la parte superior de la compuerta (TORROLLUALA). En ciertos casos se utiliza una especie de articulación (SARSA DE SURTA, ARRÉS, RIBERA DE VALL: fíjense en el «tenedor» que sirve para mantener la barra reguladora en posición).

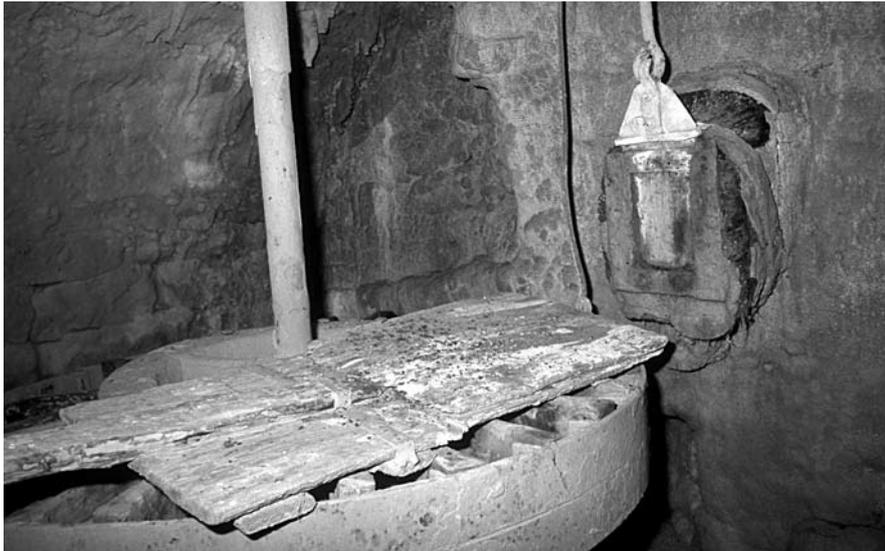
Paradera de madera

Sarsa da Surta — 1994

Terminamos con un objeto particular que encontramos en el cárcavo del molino de SARSA DE SURTA: una *paradera*. Es una tabla que se sitúa sobre el rodezno y está sujeta por un lado a la pared. Al lado de la botana, esta tabla puede moverse arriba y abajo. Ofrece una posibilidad adicional para regular el movimiento de las muelas y la gestión del agua del embalse. Para moler, el molinero levantara la tajadera del saetín y la paradera de modo que el agua hace mover el rodezno. Cuando quiere, la tajadera sigue abierta, por ejemplo para hacer bajar el nivel del embalse, evitar inundaciones o en caso de reparaciones, pero cuando la moliendo va terminando, baja la paradera y el rodezno para de girar, aunque el agua siga corriendo.
